“RESTAURI DIMENTICATI”

“Annunciazione” di Marco Palmezzano

Prof. Claudio Rossi de Gasperis

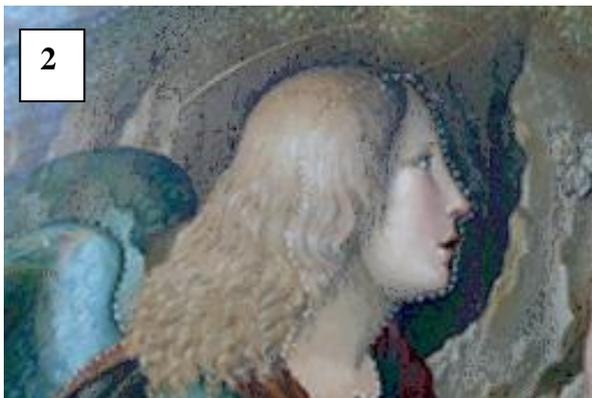
2

Particolare dell'angelo durante la pulitura

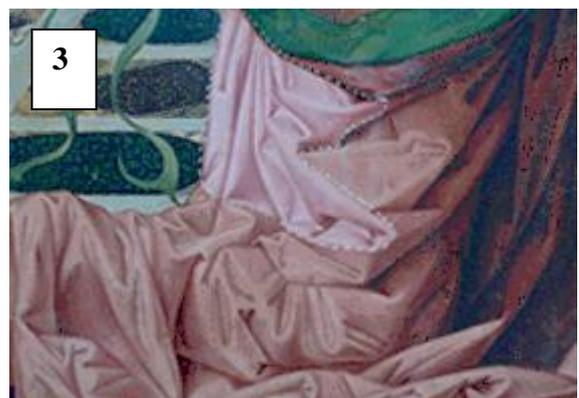
3

Evidente è il particolare della veste pulita

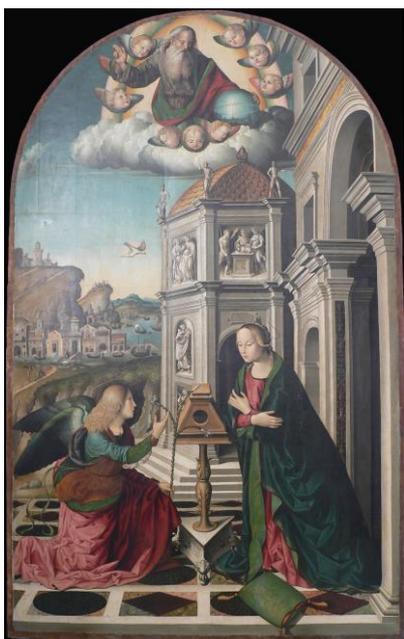
Prima della restituzione estetica

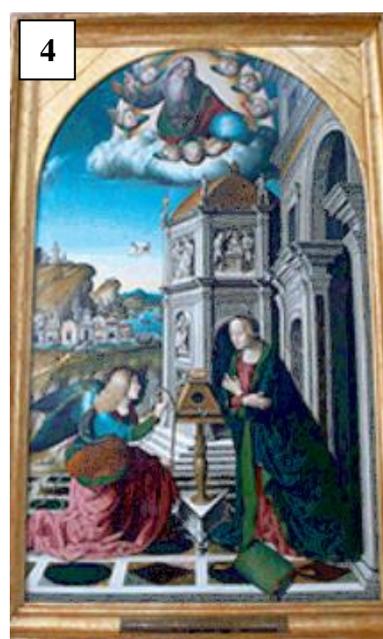
4

Dopo la pulitura e il restauro
