“RESTAURI DIMENTICATI”

“Annunciazione” di Marco Palmezzano

Prof. Claudio Rossi de Gasperis

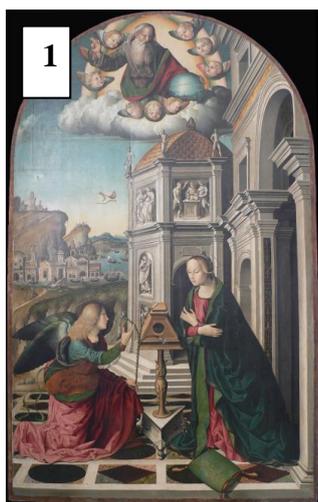
l'Annunciazione, della chiesa della Confraternita della Santissima Annunziata di Pesaro, poi trasferita nella vecchia Pinacoteca Lateranense e infine nell'odierna Pinacoteca Vaticana. L'opera, su tavola, fu dipinta a tempera dal pittore ed esperto architetto di prospettiva, Marco Palmezzano, nato a Forlì (1459-1539) e allievo di Melozzo da Forlì. Osservando la (Fot.1) si vede un magnifico Angelo Annunciante, genuflesso davanti alla Vergine Maria (in cui sono evidenti le

influenze leonardesche), mentre innovativa è la rappresentazione dello spirito Santo dipinto in secondo piano, perché nella lunetta è rappresentato Dio Creatore che assiste alla scena, circondato da cherubini. Sulla soglia di casa la Madonna reverente ascolta l'annuncio, e dietro, in secondo piano, è raffigurato un magnifico Battistero, presago del battesimo di Cristo. Sullo sfondo un straordinario paesaggio umbro – marchigiano contorna e dà profondità alla rappresentazione. Il mio intervento iniziò nel 2004 dopo aver fatto trasferire la grande pala dalla Pinacoteca al laboratorio. Fu sistemata in piano con la pittura rivolta verso l'alto per intervenire nel modo più idoneo e ristabilire la giusta adesione dei numerosi sollevamenti di pigmento. Dopo accurate osservazioni e indagini visive; decisi di non limitare l'intervento solo alla superficie pittorica ma anche alla struttura lignea, costituita da dieci assi di legno di pioppo. Cercherò sinteticamente e in modo chiaro di descrivere l'intervento di restauro sul supporto ligneo, di cui generalmente si parla poco, pur se molto importante. Infatti, è la struttura su cui è ancorata fortemente la preparazione e il pigmento. Esaminando il verso della tavola, scoprii che le tre traverse (v. foto A) inserite dal Pileri, inizialmente scorrevoli, si erano bloccate determinando così sollevamenti della preparazione e del pigmento nonché formazioni di profonde e gravi lesioni del legno. Dapprima intervennero i restauratori del legno, i due maestri ebanisti Massimo Alesi e Marco De Pillis, che eseguirono un lavoro egregio. Poi l'attenzione fu rivolta allo studio di un nuovo sistema di parchettatura, in modo da garantire al legno tutti i movimenti senza il pericolo di un nuovo bloccaggio delle traverse. Logicamente prima di tali operazioni, io ero già intervenuto consolidando la preparazione e il pigmento, proteggendo tutta la superficie pittorica mediante l'applicazione

interinale di una doppia velinatura di carta e tela. Tutto ciò ci permise di operare tranquillamente sul verso della tavola, consentendo di risanare il supporto ligneo e di inserire e incollare cunei di legno, a sezione triangolare, lungo le varie lesioni, per poter poi rimuovere le vecchie traverse bloccate. (v. **foto B**) L'intervento di parchettatura proseguì con l'inserimento di numerosi settori di legno, (foderati da sottili strisce bianche di teflon, materiarle auto lubrificante (v. **foto D - C**), composti ognuno da due tasselli smussati e tenuti insieme da una coppia di perni metallici provvisti di piccole molle (v. **foto C**). Il numero dei settori, da inserire nel vecchio incasso a coda di rondine, fu dettato dalla larghezza e dal numero delle assi. Ogni settore fu provvisto di una coppia di perni filettati, poggianti su snodi sferici muniti di molle coniche, tenute da rondelle speculari a incasso. (v. **foto C**) Completato l'inserimento, fu poi applicata la nuova traversa di legno forata, su cui fu inserito un nuovo ordine di rondelle ad incasso con le relative molle coniche e rondelle, il tutto fu poi bloccato da dadi filettati attraverso i quali fu regolata la tensionatura della traversa. (v. **foto E - F**); tale operazione fu ripetuta anche per le altre due. La nuova parchettatura così concepita, permetterà tutti i movimenti del legno, sia quelli dimensionali, sia le forze di compressione naturali, evitando così i bloccaggi delle nuove traverse. Questo complesso intervento strutturale, consentì di proseguire il lavoro del restauro estetico: pulitura, ripristino di nuove stucature, reintegrazione e verniciatura finale.
